Trilha ecológica como instrumento de Educação Ambiental: estudo de caso e proposta de adequação no Parque Estadual Xixová-Japuí (SP)

***Fernanda Rocha, Fabiana Pestana Barbosa,
Denis Moledo de Souza Abessa***

Neste trabalho, foi realizado um diagnóstico das condições e da estrutura de uma trilha ecológica situada no Parque Estadual Xixová-Japuí, e soluções foram propostas para os problemas encontrados. Foram realizadas três visitas ao Parque, entre 2005 e 2008, nas quais a trilha foi analisada em relação às condições de segurança, estado de conservação, facilidade de circulação e sinalização. Para facilitar a análise e a posterior proposição de melhorias, a trilha foi dividida em seis trechos, de acordo com as principais características encontradas. Todos os trechos foram considerados como apresentando baixa comodidade ou de risco para os visitantes e necessitam de melhorias na infra-estrutura, tais como corrimões e escadas, sistemas de drenagem da água, lixeiras, placas informativas e delimitação do caminho existente. Para que a trilha ecológica seja viabilizada para o uso público em conformidade com os objetivos do parque, outros setores do parque devem ser também recuperados o

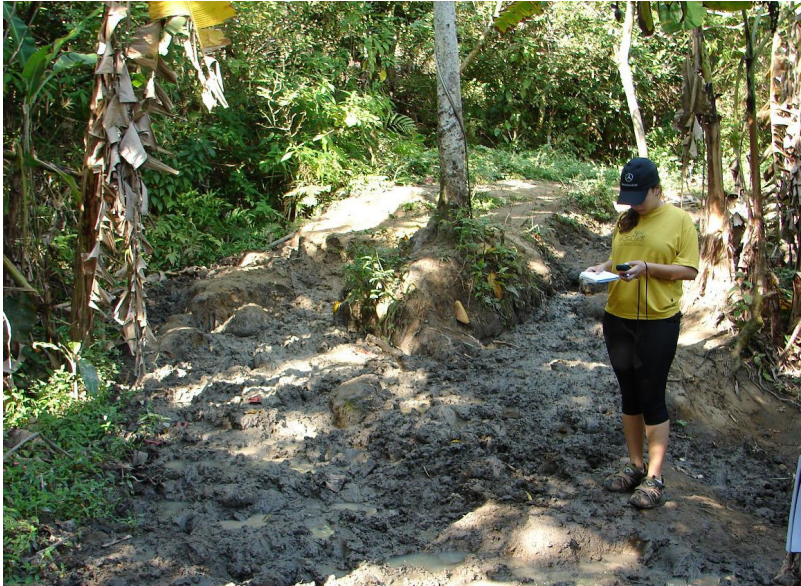
Diversos trechos da trilha apresentavam problemas, podendo ser considerados de baixa comodidade ou de risco para a segurança dos transeuntes. As principais dificuldades encontradas que podem prejudicar os visitantes foram as poças de lama encontradas pelo caminho (Figura 4), os trechos íngremes sem qualquer estrutura de segurança, os canais construídos pela drenagem da água e os barrancos escorregadios (Figura 5).

Figura 4. Início da Trilha 2. Notar a erosão e a formação de lama.
Foto: F.S.C. Buchmann.

- Correção da erosão no solo para evitar a formação de lamaçal na área da entrada da trilha (23°59'34,10895"S, 46°23'36,79364"W) e outros processos erosivos;

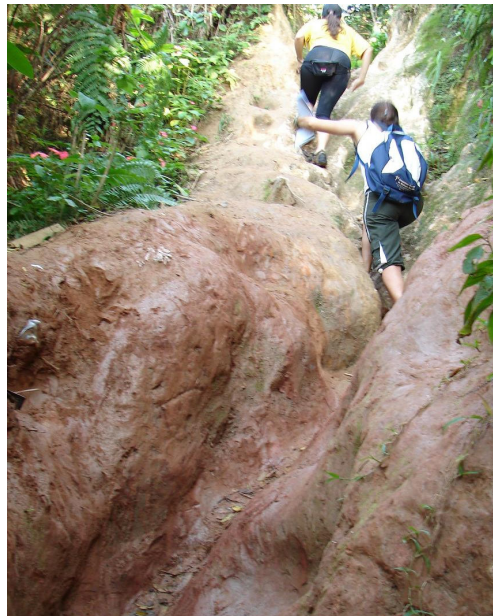
A trilha passa por alguns locais realmente bastante íngremes, com barrancos de solo batido e escorregadio, especialmente no trecho definido como 6. Apenas alguns poucos setores da trilha apresentavam escadas de pedra ou de degraus cortados no barranco, facilitando a caminhada dos transeuntes.

Figura 5. Ponto com erosão e alta declividade encontrado na trilha, no trecho 6.
Foto: F.S.C. Buchmann.

- Instalação de guarda-corpo no lado esquerdo da curva onde há uma encosta de risco (23°59'47,19571"S, 46°23'29,35465"W);
- Instalação de escada suspensa com corrimão em parte do trecho, pois o local é bem íngreme, escorregadio e encontra-se sob erosão (23°59'47,25847"S, 46°23'29,06859"W);
- Ponte: instalação de uma nova ponte, com projeto adequado e contendo corrimões (23°59'47,95732"S, 46°23'29,72428"W);
- Limpeza do matagal e reflorestamento no trecho entre a praia e a ponte;

- Instalação de corrimão do lado esquerdo e plantio de uma árvore para conter a erosão, onde se encontra um pequeno barranco (23°59'46,93198"S, 46°23'29,10782"W);
- Instalação de uma placa informativa no início da trilha no lado da praia, semelhante à sugerida para a entrada da trilha;
- Instalação de placa informando a qualidade das águas da bica (potabilidade) e do mar (balneabilidade);
- Instalação de lixeira.

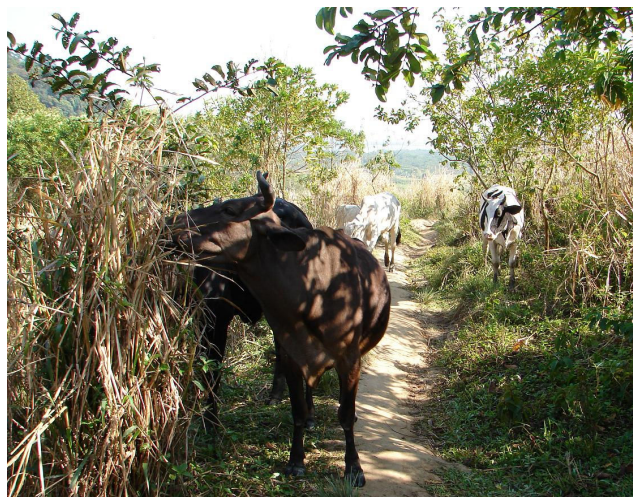
Em muitos pontos foram encontradas poças e lamaçais que muitas vezes impossibilitavam a passagem, forçando os transeuntes a invadir a vegetação adjacente e arriscar-se em manobras e saltos para transpor o obstáculo. O problema das poças encontrava-se intensificado pela presença de gado bovino na trilha, já que alguns desses animais foram encontrados no decorrer do percurso (Figura 6). Deve-se salientar que esses animais são exóticos, e podem causar diversos impactos sobre o parque, por meio da herbivoria, da possibilidade de transmissão de doenças, do pisoteio e da geração de resíduos orgânicos nas trilhas. Além disso, podem representar risco aos visitantes desavisados, já que concorrem pela trilha com os visitantes e podem tornar-se agressivos em algumas situações.

Figura 6. Gado bovino encontrado na trilha. Foto: F.S.C. Buchmann.

- Instalação de lixeiras e de estrutura de suporte que permita controlar a entrada e saída de visitantes;
- A presença dos animais exóticos e domésticos é conflitante com os objetivos do parque e deve ser coibida. Nesse caso, sugere-se a instalação de dispositivos simples, tais como um "mata-burro" ou uma cerca,, no início da trilha (23°59'34,06671"S, 46°23'36,57729"W). O dispositivo auxiliaria a evitar a entrada de bovinos e cavalos na trilha, devendo ser de concreto ou madeira tratada, pois é mais duradouro e permite a passagem mais confortável e segura de pedestres, além de exigir menor manutenção periódica;

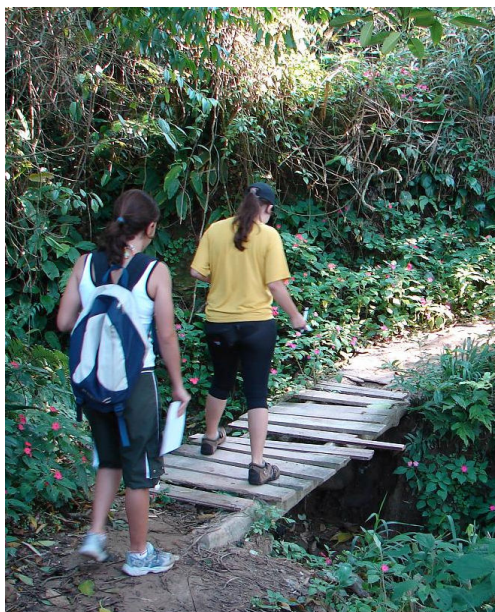
No percurso integral da trilha, também não havia latões de lixo, sendo que vários resíduos encontravam-se dispostos inadequadamente, principalmente nas encostas dos barrancos. Algumas trilhas secundárias apareciam ao longo do caminho, mostrando que a invasão da mata era um problema no local. Sobre um pequeno curso de água, a passagem era feita por uma ponte estreita e precária, que apresentava algumas tábuas soltas e não possuía corrimões.

Figura 7. Ponte encontrada na trilha. Notar tábuas soltas e ausentes.
