Planejamento de trilhas ecológicas: estudo de caso no Rancho Sol Dourado, Nova Friburgo (RJ)

Planning of ecological trails: case study at the Sol Dourado Ranch - Nova Friburgo (RJ, Brazil)

Aline Paim, Rosangela Garrido Machado Botelho

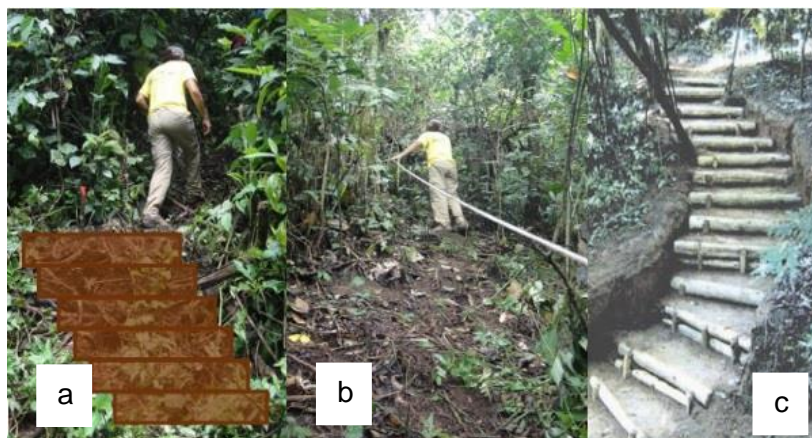
Figura 4: (a) Esquematização de intervenção no Ponto 9 e (b) subida íngreme a partir do Ponto 10 da Trilha da Mata (Rancho Sol Dourado, Nova Friburgo-RJ). (c) Trilha com traçado em zigue-zague (RPPN Paiol Maria, São Lourenço da Serra-SP). **Fotos:** Autoras (2019).

A 75m do ponto inicial da trilha, foi posicionada a terceira estaca (Ponto 9), sinalizando a necessidade de intervenção para adequar o trecho de subida íngreme, que não possuía estruturas de apoio para a segurança dos usuários. Além disso, a forma como a picada fora aberta propicia a ocorrência de processos erosivos causados pelo escoamento da água, que podem ser intensificados pelas condições climáticas locais, marcada por frequentes e fortes chuvas, notadamente no verão. Propôs-se a construção de degraus de madeira e instalação de corrimão no local (Figura 4a), ou alteração do traçado da trilha para zigue-zague, com a finalidade de aumentar a segurança dos usuários e mitigar possíveis impactos ambientais.

No Ponto 10 (a 87,5m do início da trilha) havia obstáculos no leito da trilha (troncos caídos). A partir deste ponto, a subida se tornou mais íngreme, necessitando ser realizada em parte segurando em uma corda que já se encontrava fixada e esticada de uma árvore a outra na borda esquerda, e depois com o auxílio da corda fixada naquele momento pela equipe em árvores à frente. A travessia nesse local foi lenta, pesada e perigosa, avançando sempre por meio das cordas (Figura 4b). A Figura 4c exemplifica como deve ser o traçado de uma trilha em local íngreme, para a segurança dos usuários.

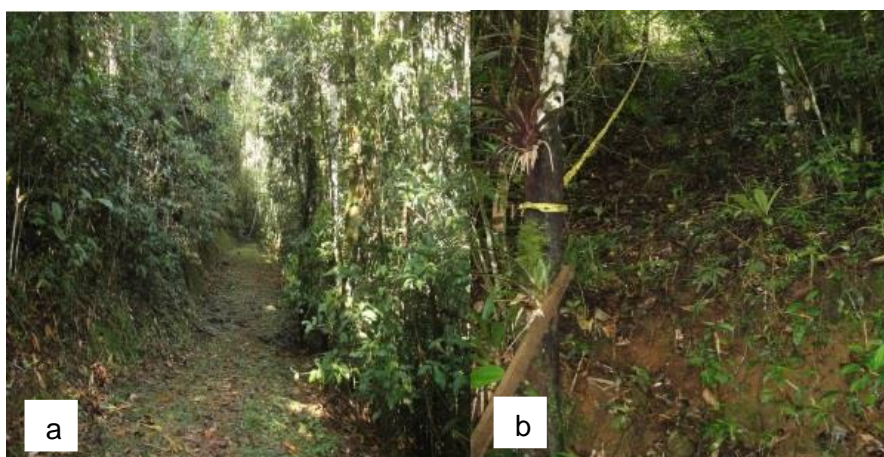
Figura 6: (a) Início da Trilha do São Caetano. (b) Ponto para instalação de sinalização negativa a 41,3m do início da trilha (Rancho Sol Dourado, Nova Friburgo-RJ). **Fotos:** Autoras (2019).

No Ponto 1 (Figura 6a) propôs-se a instalação da sinalização de entrada de trilha para orientar os usuários, composta por placa informativa e pórtico de madeira contendo o nome e informações sobre a trilha.

No Ponto 2, o talude superior da trilha, com altura acima de 3m e declividade forte, apresenta uma pequena clareira/picada (Figura 6b). Propôs-se a instalação de sinalização negativa nas cores de alerta (preta e amarela), reconhecidas internacionalmente, para evitar que o local seja interpretado como um atalho pelos usuários, gerando riscos à sua segurança e ao equilíbrio ambiental. A compactação do solo pelo pisoteio nesse ponto, aumentaria a quantidade e velocidade do escoamento de água no talude, resultando em possíveis movimentos de massa para o leito da trilha.

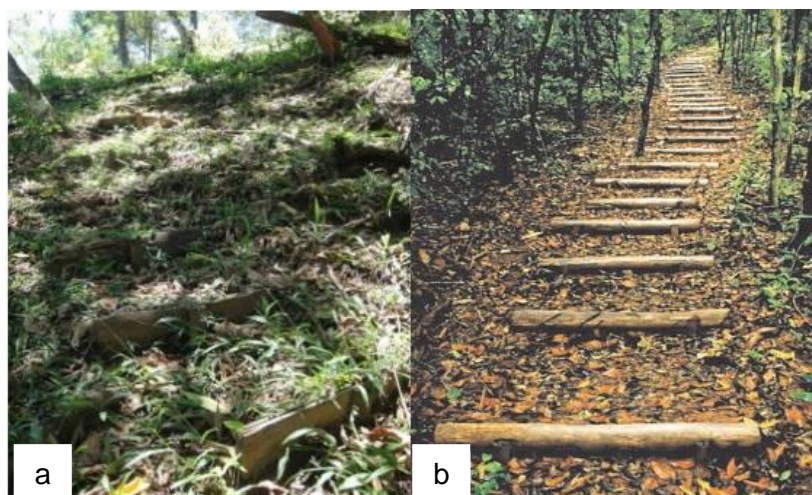
Figura 9: (a) Degraus de madeira no início da Trilha dos Balanços (Rancho Sol Dourado, Nova Friburgo-RJ). (b) Trilha das Águas (RPPN Paiol Maria, São Lourenço da Serra- SP).

No Ponto 2, recomendou-se a adequação dos degraus de madeira, seu reforço e melhor fixação no leito da trilha, proporcionando maior segurança aos usuários (Figura 9a). A Figura 9b exemplifica a fixação dos degraus, com o uso de estacas para proporcionar estabilidade.
