ESTUDO DA QUALIDADE DA ÁGUA NOS PARÂMETROS FÍSICO-QUÍMICAS, NA COMUNIDADE RIBEIRINHA DO Povoado CURRAL DA IGREJA, ARARI (MA)

Resumo: O baixo curso do rio Mearim é uma região de grande importância ambiental, pois faz parte do golfo do Maranhão no entanto, a erosão dos meandros da região representa uma preocupação para as cidades e comunidades ribeirinhas. Com o objetivo de avaliar a percepção ambiental da qualidade da água na comunidade ribeirinha do povoado Curral da Igreja, em Arari, Maranhão, foram coletadas amostras de água do rio, poços e cisternas, e analisadas no laboratório de ciências do ambiente (LACAM) da Universidade Ceuma. Foram avaliados parâmetros físico-químicas como turbidez, condutividade, potencial hidrogeniônico, salinidade, nitrito, nitrito, fosfato e sólidos totais dissolvidos, seguindo o método padrão foram determinados de acordo com Standard Methods e a percepção ambiental, através de registros fotográficos e palestras na comunidade. Os resultados das análises mostraram variações no pH das águas do rio 6,59, poço 7,75 e cisterna 7,10, bem como em outros parâmetros importantes para este estudo. Os resultados possam contribuir para a prevenção de eventos que p

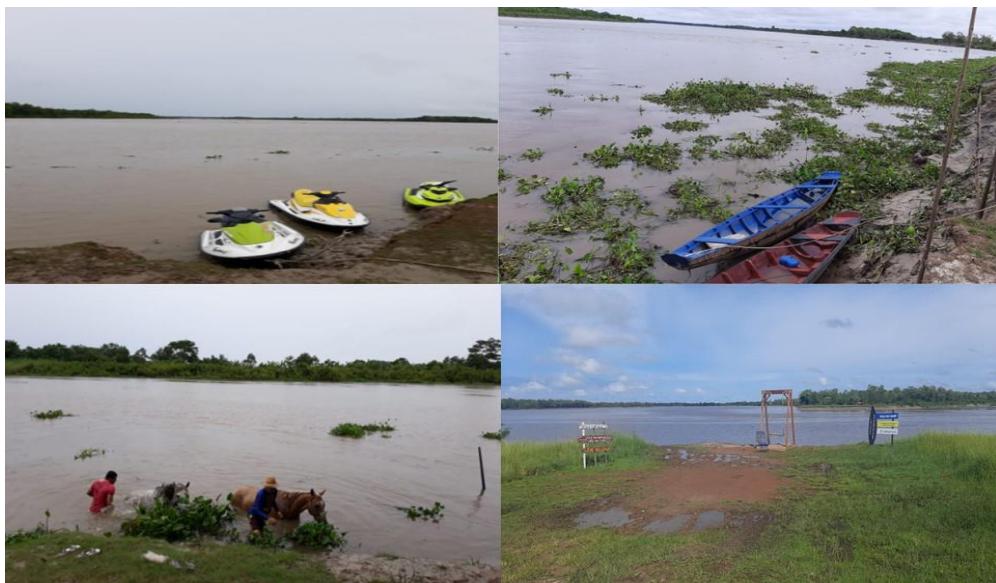
Figura 4: Margens da bacia do rio Mearim.

É possível observar o alargamento do rio e as "croas", que são áreas de areia e pedra que surgem quando as margens são "desbarrancadas" (assoreamento), como relatado pelos moradores. Além disso, é perceptível a falta de mata ciliar nas margens direitas do rio.

No material didático produzido a partir da parte da pesquisa com os ribeirinhos foram utilizados esses registros fotográficos com o objetivo de suscitar reflexões sobre a importância da qualidade do rio como recurso natural e essencial para a vida aquática e para a saúde humana, de modo a fortalecer atitudes a serem adotadas para reverter o cenário ambiental atual.

O significado ambiental dessas imagens pode gerar uma discussão ampla na comunidade e no meio acadêmico sobre a responsabilidade humana no agravamento dos danos ambientais.

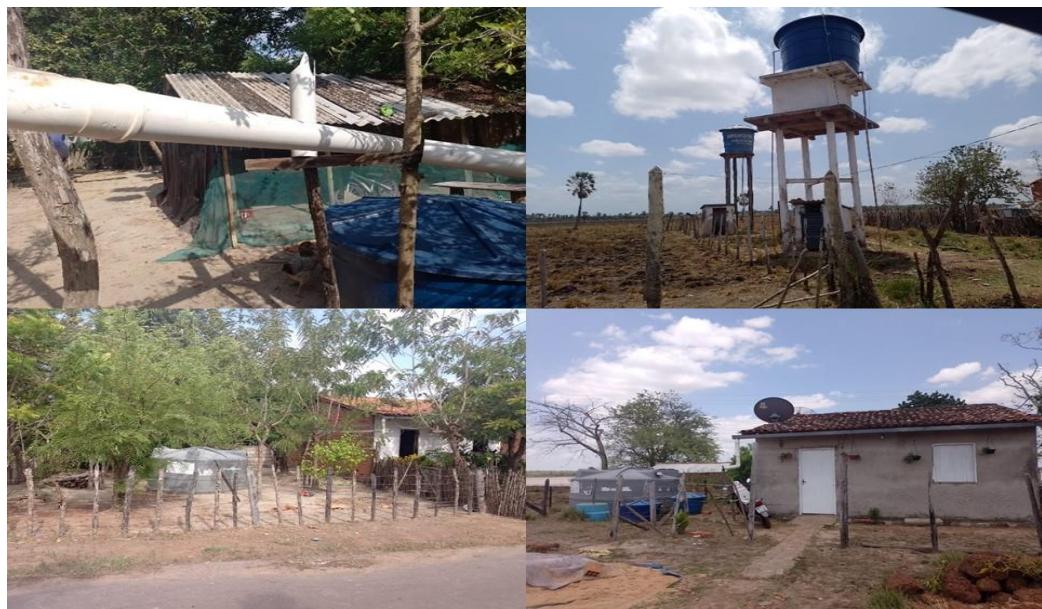
Figura 5: Água da cisterna e do poço da comunidade.

A comunidade do povoado do Curral da Igreja, em busca de água potável para consumo e para a vida, armazena a água da chuva nessas cisternas que têm capacidade para 16 mil litros, em cisternas de 16 mil litros, uma vez que a água dos poços é salobra e imprópria para beber e cozinhar.
