CARACTERIZAÇÃO DAS CONDIÇÕES DE MANUTENÇÃO E DOS USOS DA ZONA COSTEIRA DO MUNICÍPIO DE SÃO LUÍS (MA): A EDUCAÇÃO AMBIENTAL COMO ALTERNATIVA DE AMENIZAÇÃO DE IMPACTOS

Diante desse cenário, este trabalho buscou caracterizar as condições de Usos e manutenção da zona costeira do Município de São Luís, e avaliar quais as aplicações possíveis da Educação Ambiental como ferramenta de resolução de problemas caracterizados.

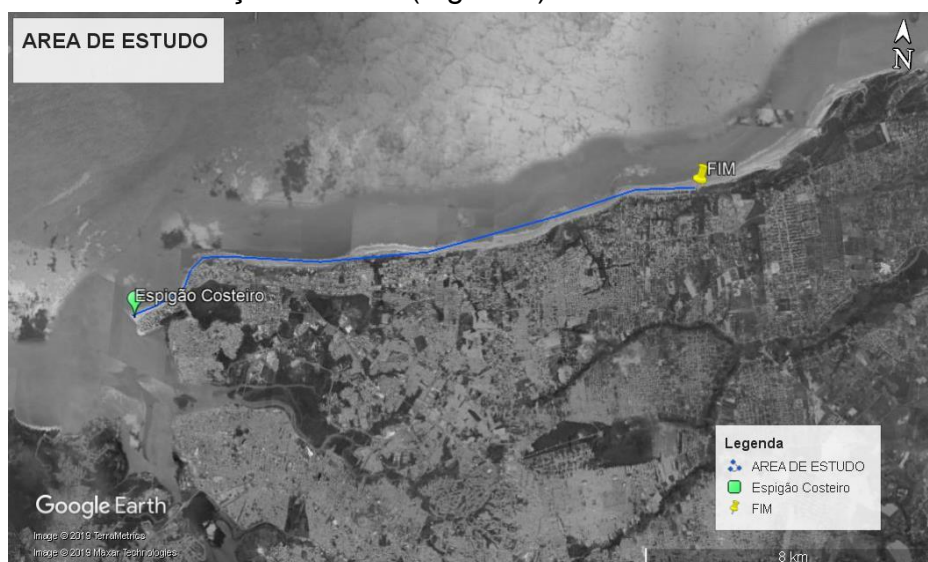
Figura 2: Distância percorrida para a caracterização dos impactos de uso da região das praias do município de São Luís.

No dia 13 de setembro de 2019 foi realizada visita in loco, na qual foi percorrida a extensão aproximada de 16 km, para a caracterização das condições de manutenção da área (Figura 2).

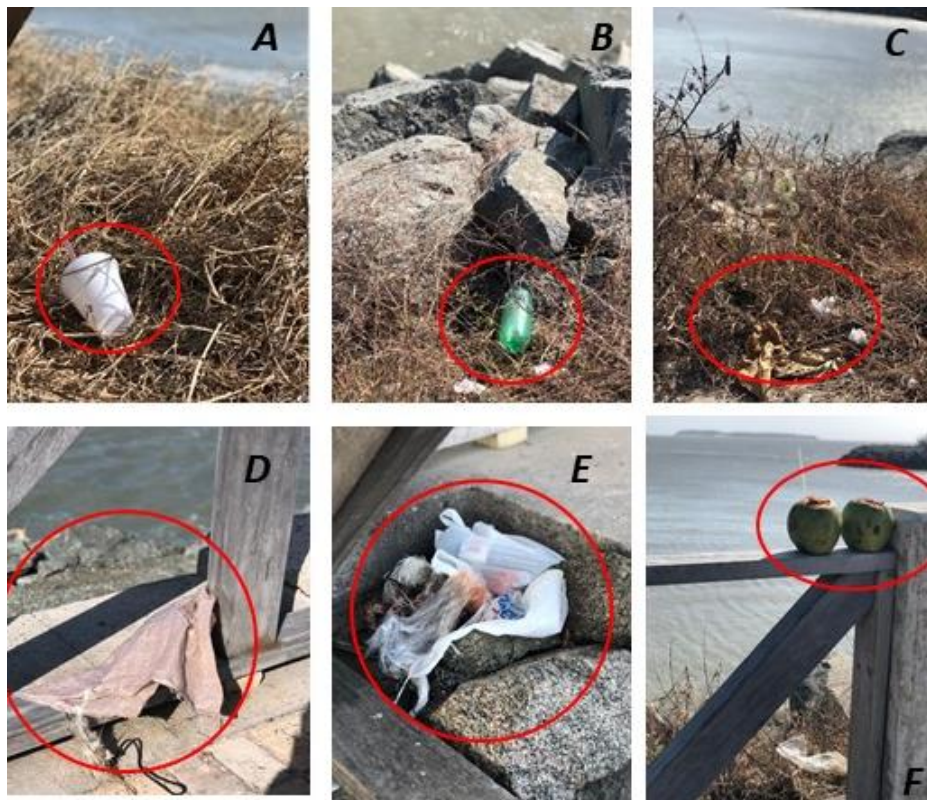
Figura 3: Impactos registrados na Zona de Costa das praias do município de São Luís- MA. A- Copo descartável, B-Garrafa pet, C-papel e guardanapo, D – saco de estopa, E – saco plástico de supermercado cheio de restos de alimentos e F – cocos secos

Os resíduos sólidos registrados, conforme figura acima são: copos descartáveis, garrafas pets, canudos, cocos d'água vazios, sacos plásticos, lenços de papel, saco de estopa, restos de lanches. Observa-se que todos os resíduos lançados foram utilizados e posteriormente abandonados nos locais. Foram ainda registradas latas enferrujadas, embalagens de biscoitos, lenços de papel, sacos de estopa, restos de lanches, tapas de garrafas plásticas, pontas de cigarros (Figura 4).

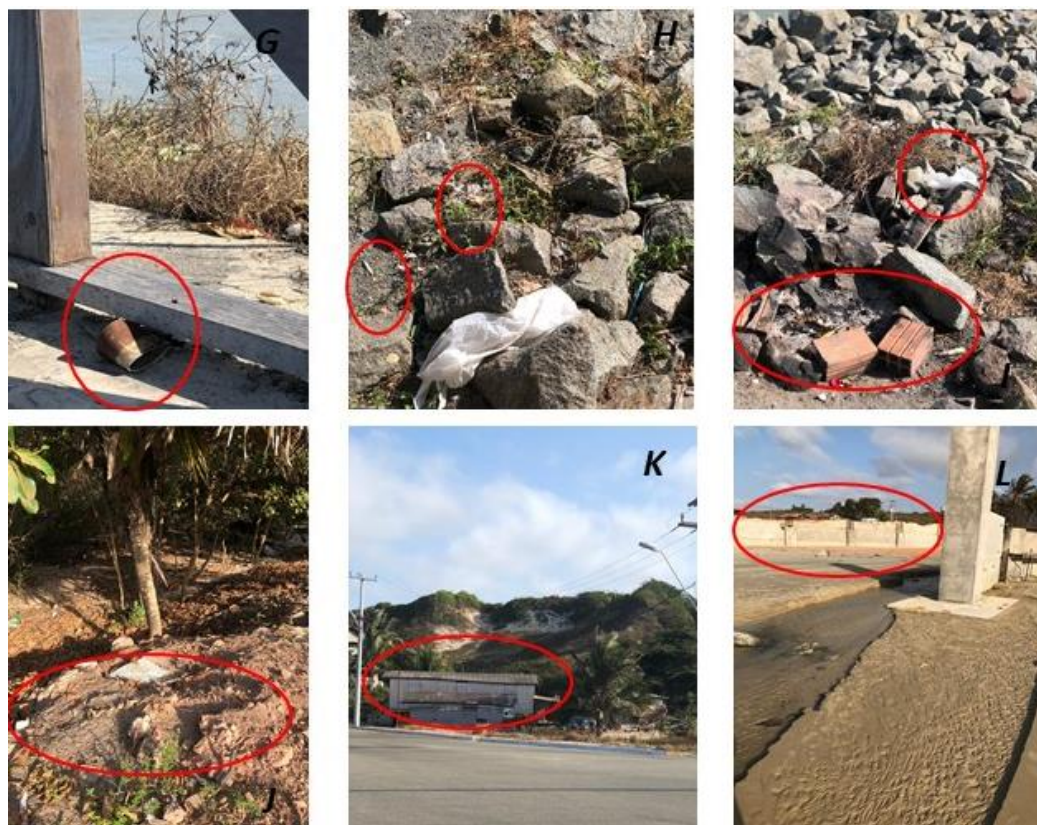
Figura 4: Impactos registrados na zona Costeira de São Luis. G- lata enferrujada, H-Pontas de cigarros e tampas de refrigerantes e cervejas, I – Tijolos e Brasa, J- Aterramento da área para construção de estabelecimento comercial, K- Residências construídas em cima de áreas aterradas, L- estruturais civis para a extensão de via de acesso.

Foi possível observar latas já em estágio avançado de corrosão, indicando já estarem abandonadas no local há um tempo longo. Muitas pontas de cigarros e tampas de refrigerantes e cervejas (H), além de tijolos e restos de brasa, que sugerem a organização de uma assadeira, indicando que o local é utilizado como área de convívio social.

Observou-se que partes da praia foram aterradas para a construção de casas (K) e estabelecimentos comerciais (J). Cabe destacar que essa área aterrada faz parte de uma área de proteção da bacia do rio Pimenta, além disso nessa mesma área de influência dessa bacia hidrográfica, está sendo construído a extensão de uma via de acesso muito importante (L) para o fluxo de veículo no município de São Luís, denominada de Avenida Litorânea, cujo objetivo é desafogar o trânsito da região, além de servir como área de turismo, e outras atividades.

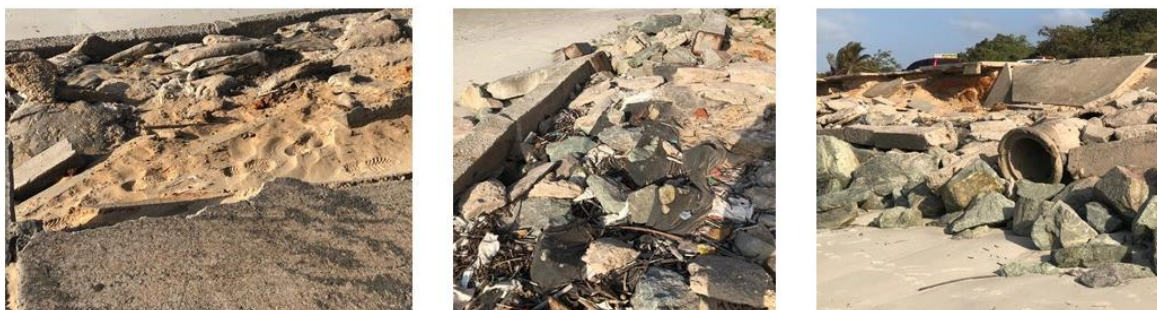
Em relação aos impactos naturais, foram registrados fragmentação de estruturas ocasionadas pela hidrodinâmica costeira, processos erosivos, assim como processos de corrosão de estruturas (Figuras 6 e 7, respectivamente).

Figura 6: Registro de processos de degradação da zona costeira do município de São Luís.

Pôde-se observar que a hidrodinâmica costeira está destruindo a estrutura das vias de acesso de pedestres e ciclistas. O calçadão está em processo de rebaixamento, e em alguns pontos quase que totalmente quebrado. Em outras partes turísticas, a falta de manutenção é notória (Figura 7).

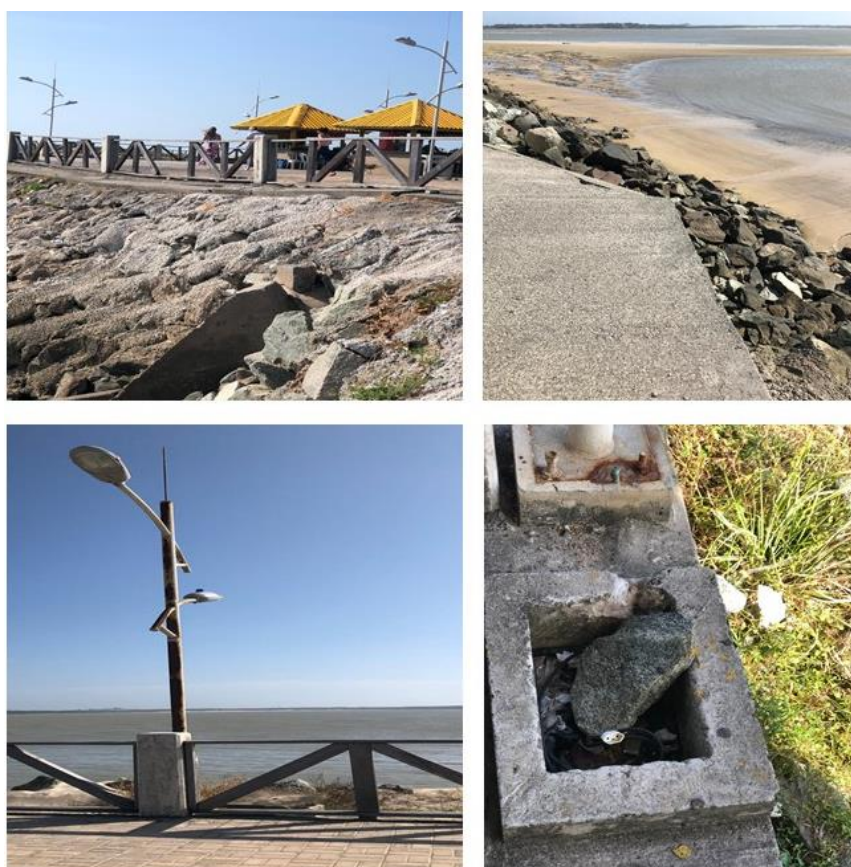
Figura 7: Estruturas degradadas pela ação natural e agravadas pela falta de manutenção, no Espigão Costeiro de São Luís

Na Figura 7, pode ser observado o rebaixamento do calçadão do espigão costeiro da Ponta da areia em São Luís, assim como a rampa de acesso à água completamente quebrada e já sem condições de uso, as estruturas de iluminação completamente corroídas e muitas sem lâmpadas, o

que pode deixar o local escuro durante a noite, sendo também observadas outras situações perigosas, como a falta de tampa de estruturas que contêm extensões ligadas na eletricidade, estruturas pontudas e sem proteção localizadas no chão e acessíveis a crianças. O espigão costeiro da ponta d areia foi inaugurado no ano de 2014, e mesmo com apenas 5 anos de uso já encontra problemas sérios em sua estrutura.

É bom destacar que a estrutura do Espigão costeiro da Ponta da areia é um local turístico e de lazer bastante frequentado pela população da ilha e pelos turistas, e que essas situações podem expor os frequentadores a riscos.

Em relação ao poder público, é de extrema importância que consiga desenvolver políticas contínuas de educação das populações, além de projetos de manutenção de estruturas de espaços públicos, especialmente as localizadas em regiões de conflitos entre sistemas naturais e antrópicos, visto que o mau uso poderá acarretar impactos severos sobre a biota local.

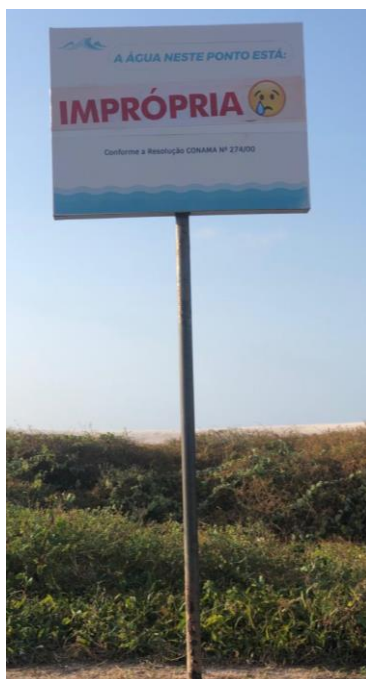
Ao longo da extensão percorrida foram observados vários pontos de lançamentos de resíduos líquidos (esgoto *in natura*), o que está comprometendo a balneabilidade das praias. Em alguns pontos estão instaladas placas de sinalização (Figura 8), indicando a não balneabilidade do local, no entanto, parece que a quantidade de placas não é suficiente para indicar todos os pontos impróprios para o banho, visto que se passam muitos metros sem que apareçam outras placas.

Figura 8: Placas educativas que sinalizam a não balneabilidade das praias

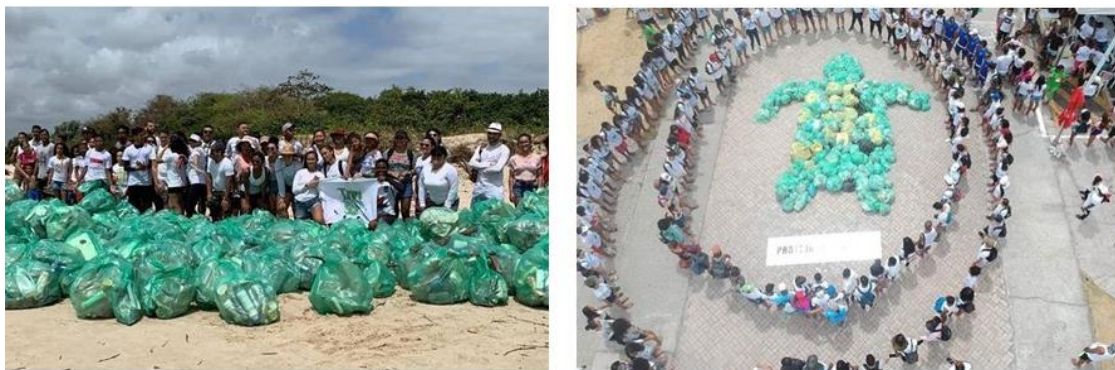
Figura 9: Ação de limpeza das praias de São Luís.
Fonte: Divulgação Prefeitura de São Luís-@Instagram.

Cabe destacar que no dia 22 de setembro de 2019 ocorreram ações mundiais de limpeza de praias e rios, e que no município de São Luís ocorreram várias dessas ações ao longo do percurso estudado nesse trabalho. As ações convergiram com o recolhimento de toneladas de lixos que estavam nas praias, e foi utilizado como um momento de conscientização sobre a importância de manter as praias limpas (Figura 9).

Conforme a Figura 9, no dia da ação muito resíduo sólido que estava disposto na região foi recolhido, e no final o lixo foi empilhado como forma de chamar a atenção dos impactos que o lixo causa nos ecossistemas aquáticos e especialmente à biota a curto prazo. Cabe a reflexão de que, os ambientes naturais precisam serem mantidos limpos todos os dias, e não somente quando há ações de limpeza, assim nota-se o papel imprescindível da Educação
