Trilha ecológica como instrumento de Educação Ambiental: estudo de caso e proposta de adequação no Parque Estadual Xixová-Japuí (SP)

***Fernanda Rocha, Fabiana Pestana Barbosa,
Denis Moledo de Souza Abessa***

Neste trabalho, foi realizado um diagnóstico das condições e da estrutura de uma trilha ecológica situada no Parque Estadual Xixová-Japuí, e soluções foram propostas para os problemas encontrados. Foram realizadas três visitas ao Parque, entre 2005 e 2008, nas quais a trilha foi analisada em relação às condições de segurança, estado de conservação, facilidade de circulação e sinalização. Para facilitar a análise e a posterior proposição de melhorias, a trilha foi dividida em seis trechos, de acordo com as principais características encontradas. Todos os trechos foram considerados como apresentando baixa comodidade ou de risco para os visitantes e necessitam de melhorias na infra-estrutura, tais como corrimões e escadas, sistemas de drenagem da água, lixeiras, placas informativas e delimitação do caminho existente. Para que a trilha ecológica seja viabilizada para o uso público em conformidade com os objetivos do parque, outros setores do parque devem ser também recuperados o

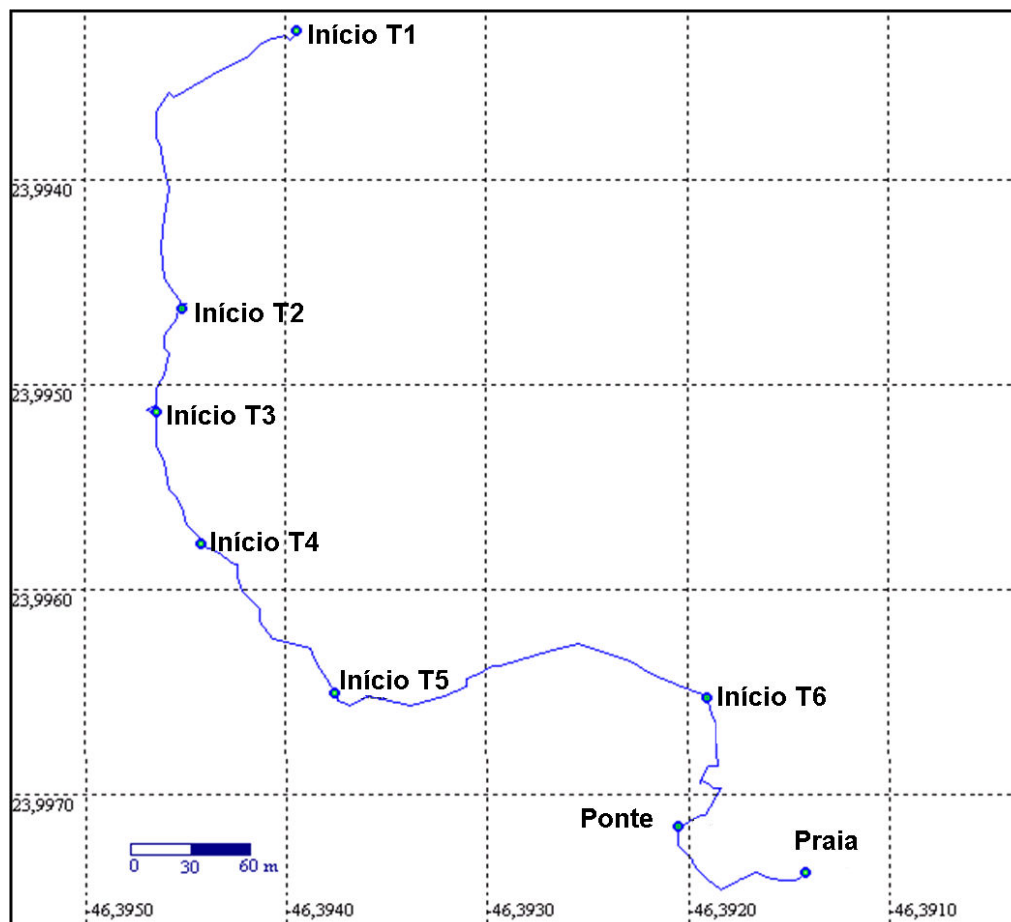
Figura 3. Perfil da trilha 2 e marcação dos seis trechos (T1 a T6), traçado no programa GPS TrackMaker®.

O perfil obtido da trilha 2 é apresentado na Figura 3. Estima-se que a trilha possua cerca de 600 metros na totalidade de seu percurso, do início próximo à Pastoral da Criança até a praia de Itaquitanduva, sendo necessários cerca de 30 minutos para percorrê-la. A trilha é em geral estreita, variando de 0,5 a 1,5 metro de largura. O ponto mais alto do percurso fica na faixa dos 50 metros acima do nível do mar, sendo que os mais baixos estão pouco acima do nível do mar (na praia) e a cerca de 5 metros, próximo à Pastoral da Criança, na entrada do parque.

Durante a primeira visita, a trilha foi subdividida em 6 trechos (sendo o trecho 1 aquele próximo à Pastoral; e o trecho 6 aquele próximo à praia) (Figura 3). As principais características de cada trecho foram:

- Trecho 5: predomínio de declividade moderada, densamente vegetado com árvores de grande porte;

- Trecho 6: predomínio de declividade muito acentuada e muitos pontos de erosão do solo, sendo marcado principalmente pela presença de vegetação densa.

Com base nestes problemas particulares e nos demais encontrados durante o presente trabalho, sugere-se as seguintes melhorias, especificadamente para cada trecho apresentado na Figura 3:
